橋梁名	路線名	所在地	起点側	緯度	34° 18' 28.70"		
				経度	135° 50' 06.50"		
下堂原橋 (フリガナ) シモドウハラハシ	農道下堂原線	奈良県吉野郡黒滝村大字堂原地先					
管理者名	点検実施年月日	路下条件	代替路の有無	自専道or一般道	緊急輸送道路	占用物件(名称)	
奈良県 黒滝村役場	2020.2.4	河川	無	一般道

部材単位の診断(各部材毎に最悪値を記入)

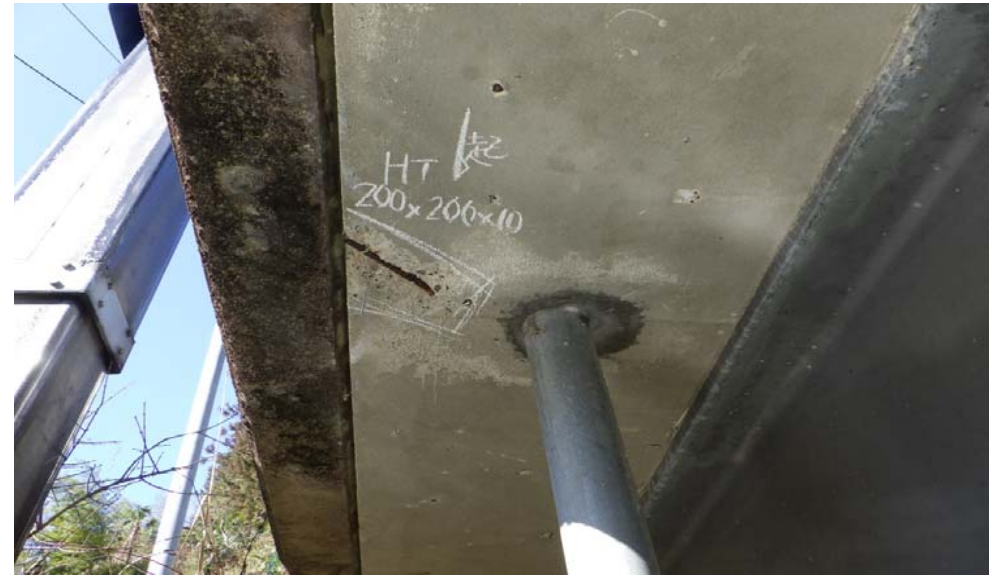
点検者				点検責任者		
スキヤードロン株式会社				寺島勇一		
点検時に記録				措置後に記録		
部材名	判定区分 (Ⅰ～Ⅳ)	変状の種類 (Ⅱ以上の場合 に記載)	備考(写真番号、 位置等が分かる ように記載)	措置後の 判定区分	変状の種類	措置及び判定 実施年月日
上部構造	主桁	Ⅰ				
	横桁	Ⅰ				
	床版	Ⅱ	剥離・鉄筋露出	写真 1 床版03		2020.2.4
下部構造	Ⅱ	うき	写真 2 A2橋台			2020.2.4
支承部	Ⅰ					
その他

点検時に記録		措置後に記録	
(判定区分)	(所見等)	(再判定区分)	(再判定実施年月日)
Ⅱ	床版に鉄筋露出が見られる。橋台にうきが見られる。

上部構造(床版03)【判定区分: Ⅱ】	下部構造【判定区分: Ⅱ】
