橋梁名	路線名	所在地	起点側	緯度	34° 18' 30.50"	
				経度	135° 50' 19.10"	
上堂原橋 (フリガナ)カミドウハラハシ	農道羽根垣内線	奈良県吉野郡黒滝村大字堂原地先				
管理者名	点検実施年月日	路下条件	代替路の有無	自専道or一般道	緊急輸送道路	占用物件(名称)
奈良県黒滝村役場	2020.2.4	河川	無	一般道

部材単位の診断(各部材毎に最悪値を記入)

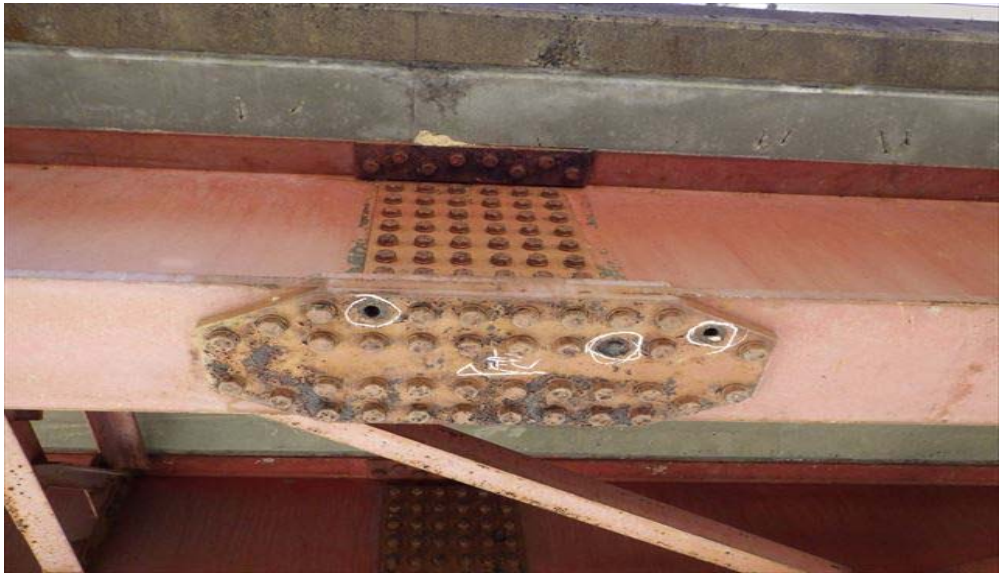
<p>上部構造(主桁03)【判定区分: Ⅱ】</p>

点検時に記録					点検責任者	
部材名	判定区分 (Ⅰ～Ⅳ)	変状の種類 (Ⅱ以上の場合 に記載)	備考(写真番号、 位置等が分かる ように記載)	措置後の 判定区分	変状の種類	措置及び判定 実施年月日
上部構造	主桁	Ⅱ	ボルトの脱落	写真 1 主桁03		2020.2.4
	横桁	Ⅱ	ボルトの脱落	写真 2 横桁02		2020.2.4
	床版	Ⅰ				
下部構造	Ⅰ					
支承部	Ⅰ					
その他

点検時に記録		措置後に記録	
(判定区分)	(所見等)	(再判定区分)	(再判定実施年月日)
Ⅱ	桁の添接ボルト脱落が見られる。
